Älmhult Borshult 1:49

Borshult 25

Uppdragsnummer	G32198
Besiktningsdatum	2025-03-03
Besiktningföretag	OBM Kronoberg AB
Besiktningförrättare	Christian Parbäck
Närvarande	Uppdragsgivaren
Giltig till och med	2026-03-03

Byggnadsbeskrivning	Byggnadsår
Friliggande 1 plans bostadsbyggnad .	2007
Till eller ombyggnad	Övrigt
Nej	Altaner/uterum och garage/uthusbyggnader ingår ej i besiktningen.

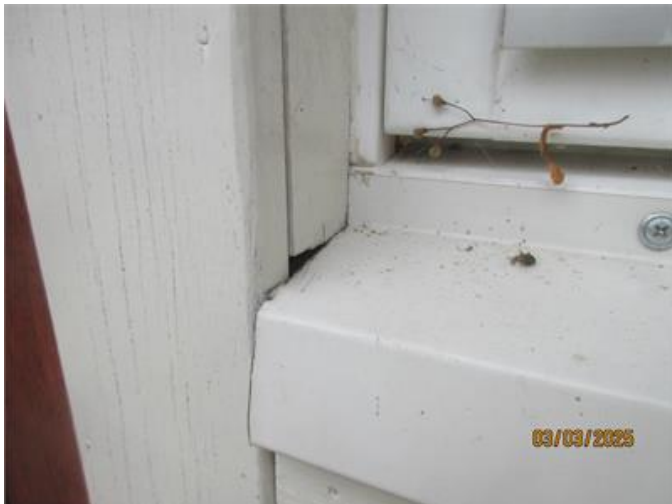
Fönsterbleck har ej uppdragna gavlar, vilket kan leda till att fukt tränger in i underliggande väggkonstruktion.

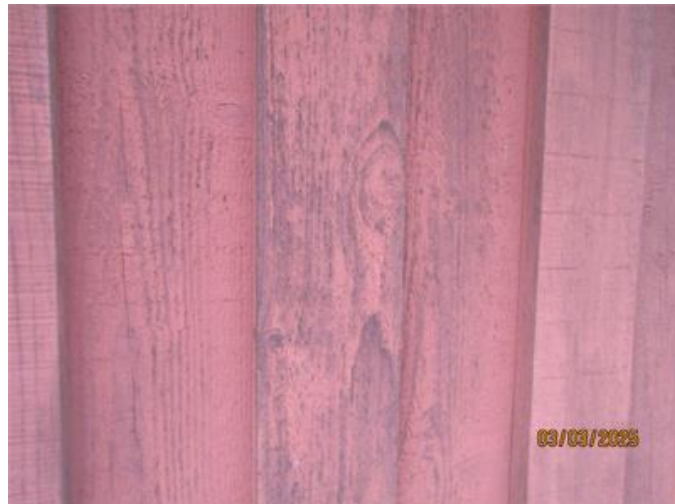
Fasad har underhållsbehov.
