Klädekulla 1:4

Klädekulla 1

Uppdragsnummer	G28250
Besiktningsdatum	2024-04-30
Besiktningföretag	OBM Kronoberg AB
Besiktningförrättare	Patrik Eriksson
Närvarande	Ägare
Giltig till och med	2025-04-30

Bilder och beskrivningar

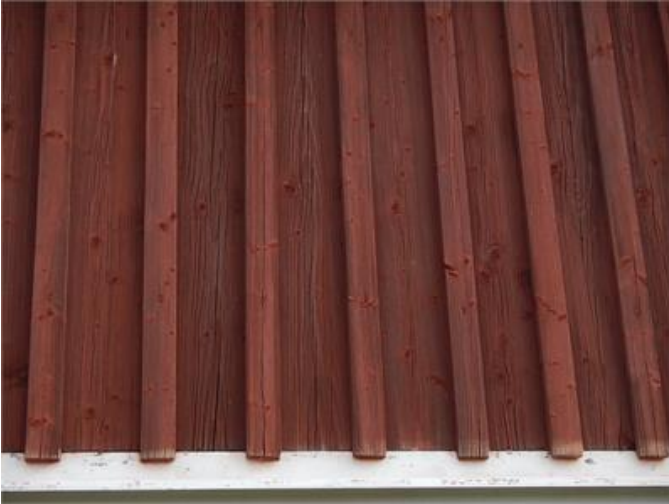
Fasadpanelen har underhållsbehov.

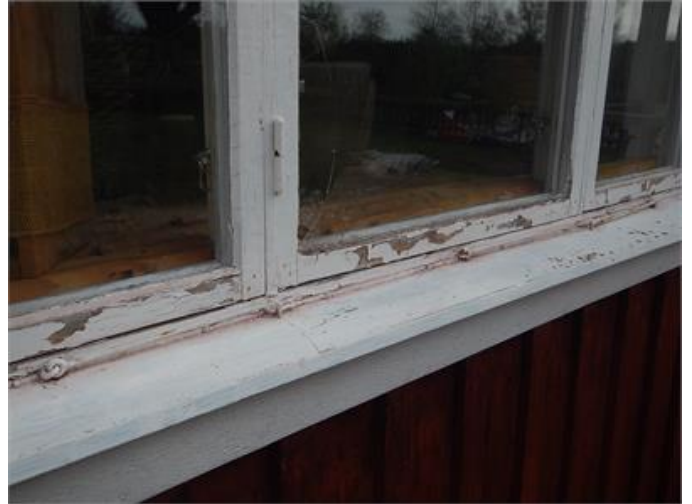
Fönster har underhållsbehov.

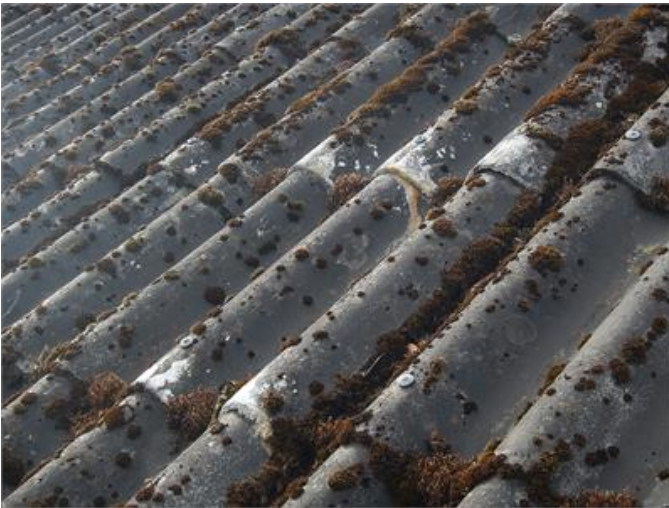
Taket är besiktigat ifrån marken och ifrån stege mot hängrännorna (vi gick inte upp på taket av säkerhetsskäl pga hög höjd). Eternittaket är äldre (kan innehålla asbest). Det finns massa på delar av taket. Det finns några eternitplattor som delvis är vittrade. Det finns brister i nocktätningen. En taktäckning med eternit har enligt vår bedömning en begränsad livslängd. Eftersom husets taktäckning är äldre och har brister så har den ett minskat motstånd mot vatteninträning, vilket kan resultera i läckage och fuktskador. Taket har framtida renoveringsbehov.

Vittrad eternit på taket.

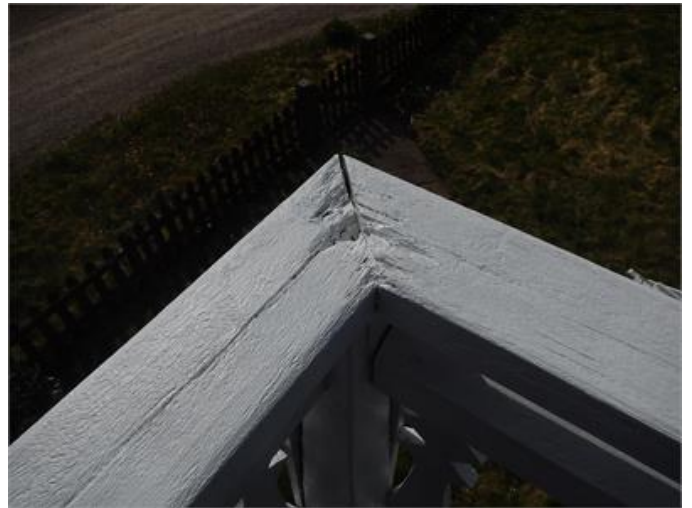
Trapphall	X				
Kök-Matplats		X			Det finns inget läckageskydd i vaskskåpet, bör kompletteras.
		X			Mindre fuktfläckar på innertaket, inga förhöjda fuktigheter indikerades, sannolikt stänkfläckar.
Vardagsrum	X				
Walk in closet	X				
Sovrum	X				
ÖVRE PLAN					
Trapphall		X			Räcke mot trappan är lågt.
Balkong		X			Plåtgolvet har underhållsbehov då det bitvis är rostigt.
		X			Balkongräcket har renoveringsbehov då det är bitvis rötskadat. Rekommenderas då också att räcket höjs och att avståndet mellan spjälorna i räcket görs mindre.

Rötskador i balkongräcket.
