**Fastighetsuppgifter**

Fastighetsbeteckning  
Ljungby Västerhult 1:11  
Adress  
Västerhult 5  
341 75 Hamneda

| Uppdragsnummer | G32652 |
| Besiktningsdatum | 2025-04-02 |

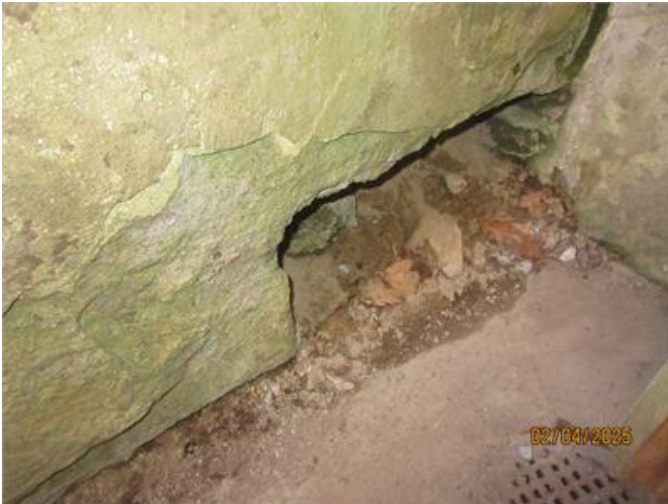
| Besiktningsresultat | | | | | |
|---|---|---|---|---|---|
| Trappor | | X | | | Skador på stödmur till källartrapp. |

Skador på stödmur till källartrapp.

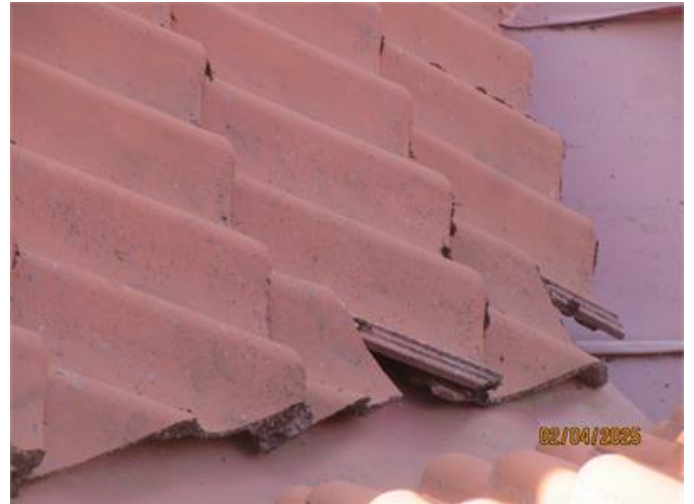
| Besiktningsresultat | | | | | |
|---|---|---|---|---|---|
| | | X | | | Någon skadad takpanna. |

Någon skadad takpanna.

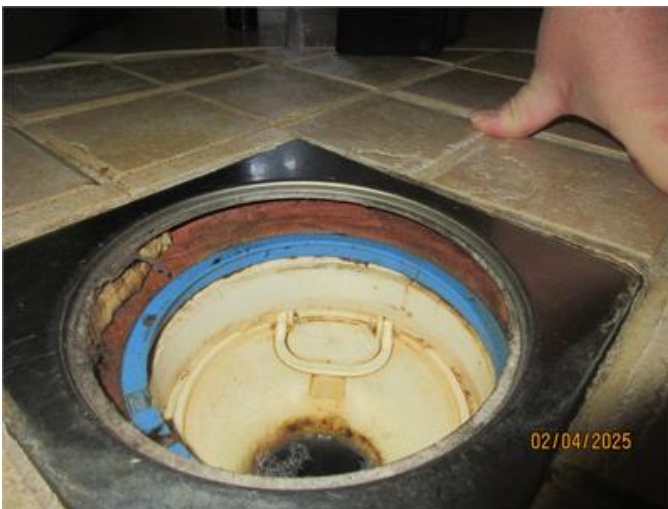
| Besiktningsresultat | | | | | |
|---|---|---|---|---|---|
| | | | X | | Felmonterad klämmring i golvbrunnen vilket bör kontrolleras/åtgärdas av fackman. |

Felmonterad klämmring i golvbrunnen vilket bör kontrolleras/åtgärdas av fackman.

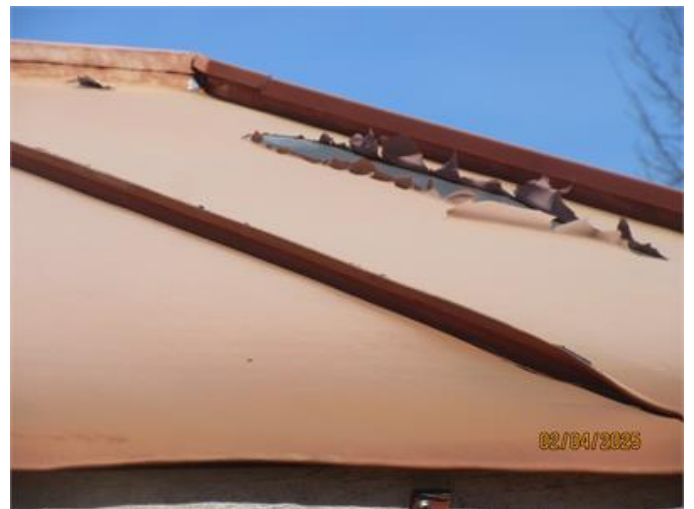
| Besiktningsresultat | | | | | |
|---|---|---|---|---|---|
| Tak | | X | | | Färgsläpp på plåtak. |

Färgsläpp på plåttak.
