HOLJE 5:239

Tåkasjövägen 191

| Besiktningsdatum | 2025-05-19 |
| Besiktningsföretag | OBM Kronoberg AB |

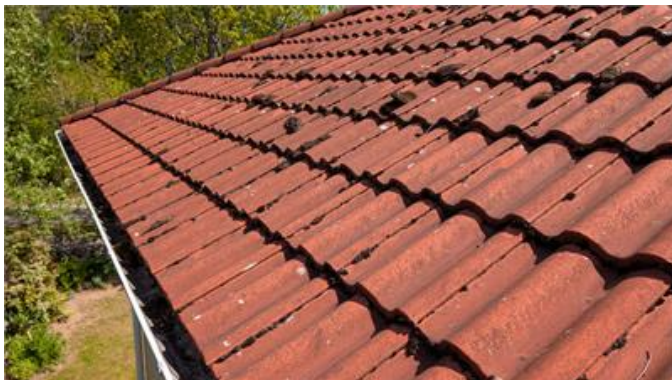
| Besiktningsresultat | | | | | |
|---|---|---|---|---|---|
| Tak | | X | | | Fläckvis mosstillväxt förekommer. Inget som leder till följdskada mer än någon sämre vattenavledning i hängrännor. |

Fläckvis mosstillväxt förekommer. Inget som leder till följdskada mer är någon sämre vattenavledning i hängrännor.

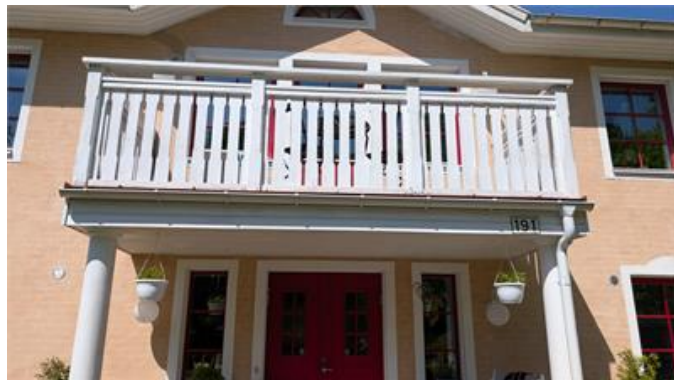
| Besiktningsresultat | | | | | |
|---|---|---|---|---|---|
| Balkong | | X | | | Väderutsatt balkong är i behov av underhåll och byte av enskilda beklädnadsbräda och eventuellt någon stolpe. |

Väderutsatt balkong är i behov av underhåll och byte av någon beklädnads bräda och eventuellt någon stolpe.

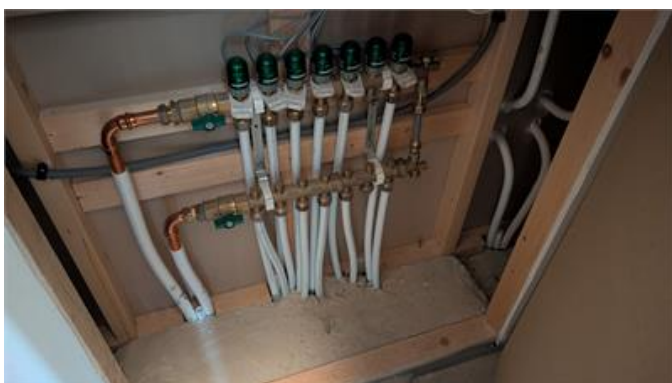
| Besiktningsresultat | | | | | |
|---|---|---|---|---|---|
| <b>VVs</b> | X | | | | Gruppfordelare för vatten- och golvvärmesystem monterade i entre/hall utan vattentät botten. Komplettering med vatten/fuktlarm bör övervägas. |

Gruppfordelare för vatten- och golvvärmesystem monterade i entre/hall utan vattentät botten. Komplettering med vatten/fuktlarm bör övervägas.
