Fastighetsuppgifter

Fastighetsbeteckning
Älmhult Stenbrohults-
Kvarnatorp 1:10
Adress
Svanströmsgatan 19
343 71 Diö

**Besiktningssuppgifter**

Uppdragsnummer G25415
Besiktningdatum 2023-05-08
Besiktningföretag OBM Kronoberg AB
Besiktningförrättare Christian Parbäck
Närvarande Ingen närvarande.
Giltig till och med 2024-05-08

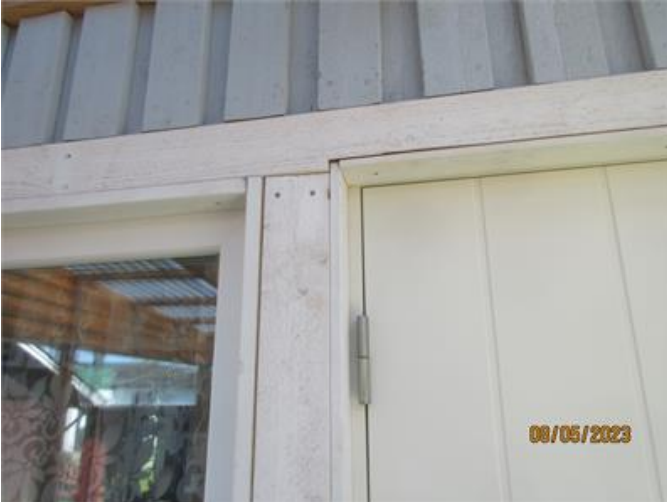
Brister finns i utförandet av foder kring fönster och dörrar.

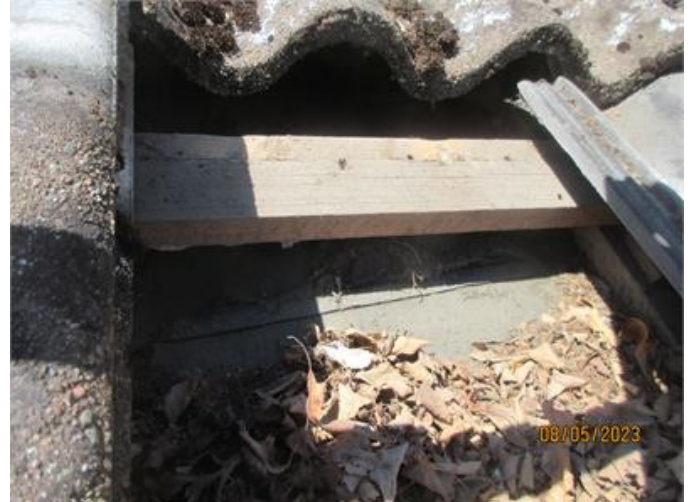
Äldre taktäckning.

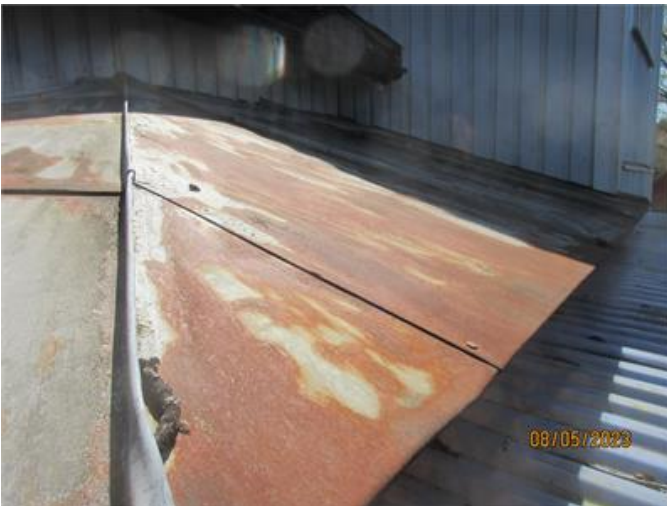
Äldre plåttak i underhållsbehov alt bytes.

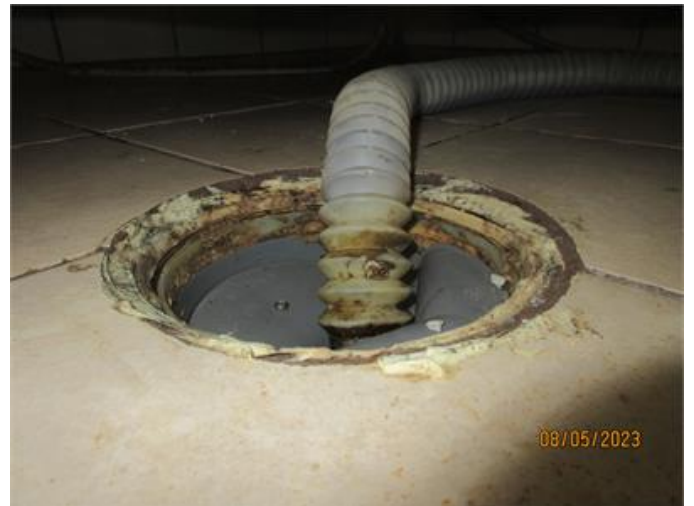
Ej fackmässigt utförd installation av golvbrunn/tätskiktsanslutning, ökad risk för fuktskador föreligger.

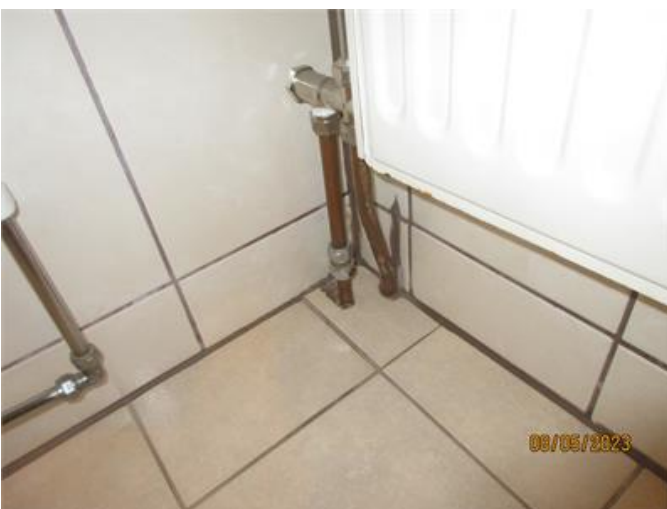
Rör i golv.
