Fastighetsuppgifter

Fastighetsbeteckning
Osby Lönsboda 53:72
Adress
Göingegatan 12
283 72 Lönsboda

Uppdragsnummer G30191
Besiktningdatum 2024-09-09
Besiktningföretag OBM Kronoberg AB
Besiktningförrättare Christian Parbäck
Närvarande Uppdragsgivaren
Giltig till och med 2025-09-09

Byggnadsbeskrivning	Byggnadsår
Friliggande 1 1/2 plans bostadsbyggnad med källare .	1968
Till eller ombyggnad	Övrigt
Nej	Altaner/uterum och uthusbyggnader ingår ej i besiktningen.

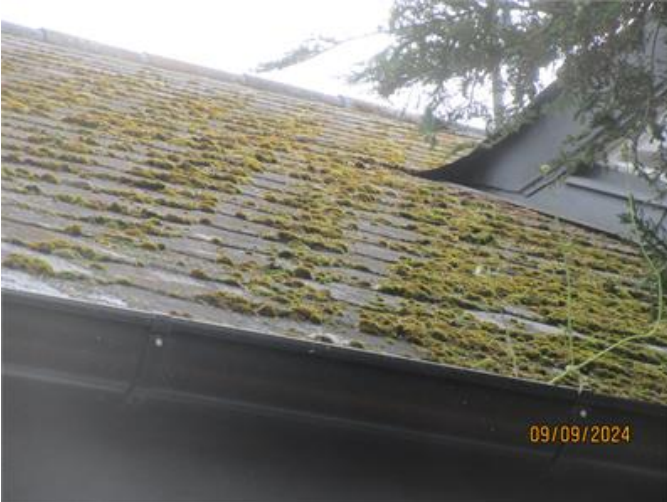
Besiktningresultat					
Bedömningsskala: 1 = Utan anmärkning, 2 = Påpekande, 3 = Bör åtgärdas, 4 = Ej besiktningbart					
Byggnadsdel	1	2	3	4	Anmärkning
Utvändigt					
Sockel			X		Växtlighet mot byggnaden.
Fasad			X		Puts och färgsläpp förekommer på putsad fasad.
		X			Trä fasad har underhållsbehov alt bytes.
			X		Skador på stolpar till takutsprång förekommer
Fönster		X			Äldre fönster har underhållsbehov alt bytes.
		X			Fönster svåra att öppna och stänga.
Dörrar/portar		X			Äldre dörrar/portar har underhållsbehov alt bytes.
Hängrännor		X			Hängrännor bör rensas.
Stuprör	X				
Tak		X			Taket består av eternitskivor som är ålderstigna, notera att takbeklädnaden kan innehålla asbest
		X			Taket har äldre standard och dess tekniska livslängd anses vara passerad, se även info på konstruktions och detaljbedömning punkt 2.
				X	Taket är delvis belagt med mossa och besiktning av takytan är därför ej möjligt.

Mossa på äldre eternittak.

Mosspåväxt och liten överlappning på takpannorna, liten taklutning och utsatt läge medför också ökad risk.

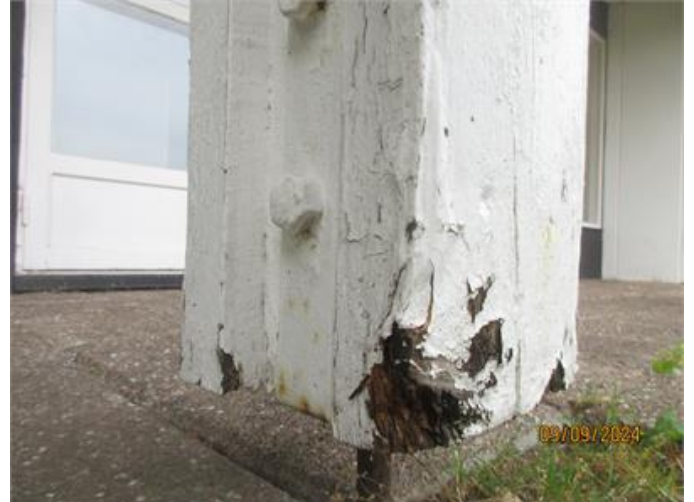
Skador på stolpar till takutsprång förekommer

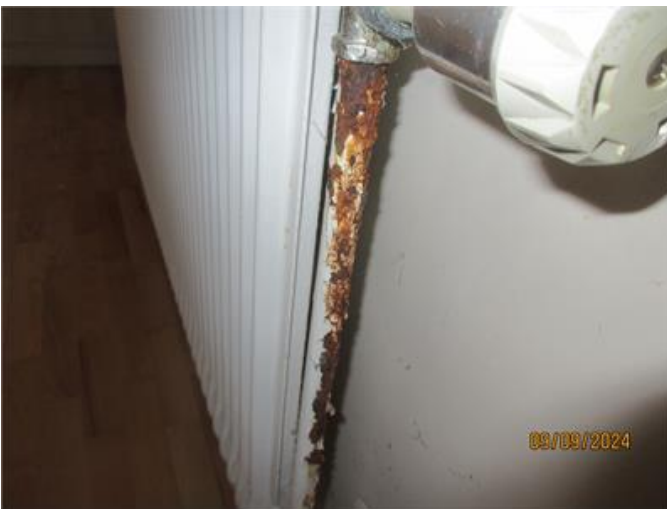
Besiktningresultat					
Bedömningskala: 1 = Utan anmärkning, 2 = Påpekande, 3 = Bör åtgärdas, 4 = Ej besiktningbart					
Byggnadsdel	1	2	3	4	Anmärkning
Sovrum 1		X			Rostangrepp på rör till element.
Passage	X				
Sovrum 2	X				
Sovrum 3	X				
Wc & dusch			X		Läckage från blandare.
		X			Äldre golvbrunn av gjutjärn, vilket innebär ökad risk för läckage.
			X		Utrymmet har flera brister och bedöms därför vara i behov av renovering.
Omlädningsrum	X				
Övre plan					
Allrum	X				
Sovrum 1	X				
Sovrum 2	X				
Klädkammare	X				
Kök		X			Fuktskydd saknas under diskmaskin.
Wc & bad	X				Fuktindikering har utförts stickprovsmässigt utan att några förhöjda fuktindikationer erhållits.
			X		Lösa och spräckta klinkerplattor på golv.
					Utrymmet har flera brister och bedöms därför vara i behov av renovering.
Vindar				X	Vindarna endast besiktningbara från luckor då landgångar saknas över lösullsisoleringen.

Rostangrepp på rör till element.

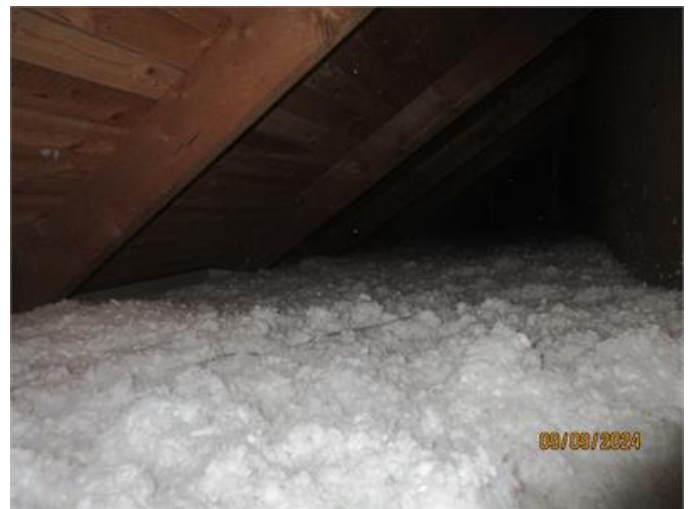
Vindarna endast besiktningsbara från luckor då landgångar saknas över lösullsisoleringen.

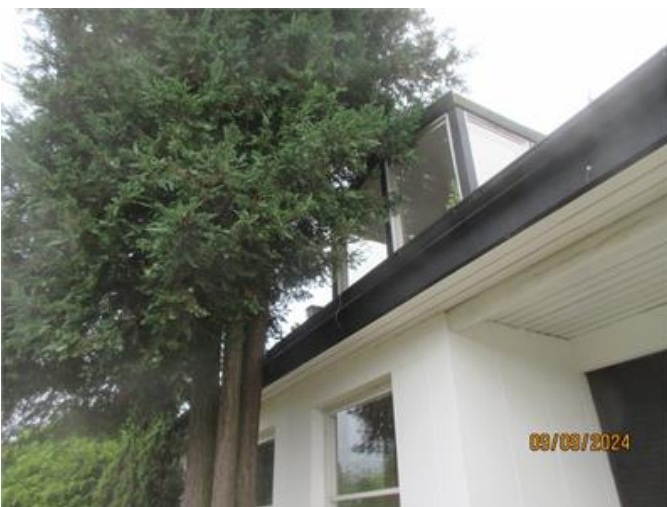
Växtlighet mot byggnaden.
