Besiktningsprotokoll

Anticimex Försäkringsbesiktning – nivå 2

Fastighetsbeteckning: Dansjö 2:42	
Fastighetsägare:	
Fastighetsadress: Grännaforsa 1	
Postnummer: 342 63	Ort: Moheda

Besiktningens datum: 2024-02-19	Protokollnummer: 68109969
Temperatur: 3 °C	Vaderlek: Mulet
Tekniker: Ossian Möller	
E-post: ossian.moller@anticimex.se	
Kontor: Växjö	
Närvarande: Fastighetsägare Ossian Möller, Anticimex

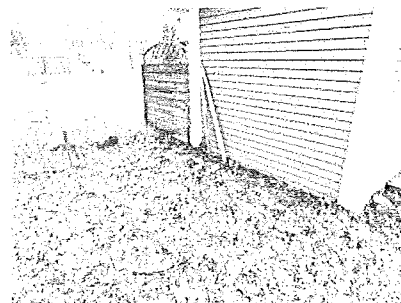
Marken lutar mot huset på framsidan samt mot tillbyggnaden.

Detta innebär en ökad fuktbelastning mot grunden/huset vilket i sin tur kan orsaka fuktskador i huset.

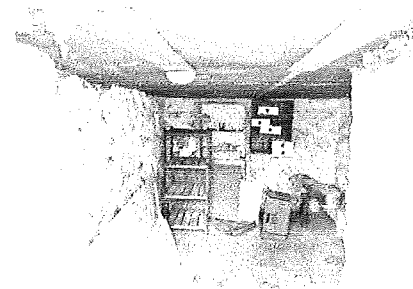
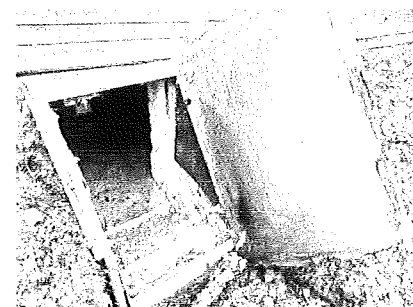
Mikrobiell påväxt finns på bjälklagets undersida.
Mikrobiell påväxt finns på hyllor av organiskt material.

Den upptäckta mikrobiella påväxten på bjälklagets undersida indikerar att källaren under delar av året är så pass fuktig att mikroorganismer utvecklas. Detta kan i sin tur leda till rötskador i konstruktionen.

Källardörr/entré är rötskadad.

De upptäckta skadorna kan bero på olika saker, exempelvis bristfälligt underhåll, målning, skruvar och beslag etc.

Det rekommenderas att det fuktskadade materialet tas bort samt att värme eller en avfuktare installeras i källaren för att få ett torrare klimat och undvika framtida ytterligare mikrobiella skador.

Det rekommenderas att byta ut entrén till källaren.

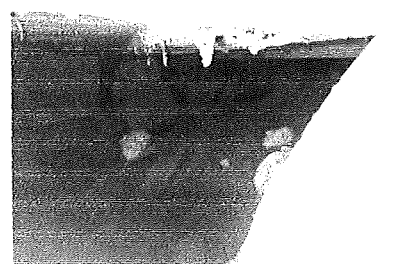
Torpargrunden har ej besiktigats då lucka till utrymmet saknas. Vid kontroll av konstruktion som har gjorts via en ventil, uppmättes fuktvärden över kritisk nivå för mikrobiell påväxt. Fuktkvoten uppmättes till 20 % i ytterväggsyllen. Det som kan ses via ventilen är att organiskt material finns på marken.

Uteluftsventilerade torpargrunder med bjälklag av organiskt material har ofta fuktskador, som kan resultera i mikrobiella skador (angrepp av mikroorganismer) och i värsta fall rötskador. Torpargrunden har inte kunnat besiktigas eftersom det inte finns någon inspektionslucka in till grunden.

Vi rekommenderar en kompletterande besiktning när en inspektionslucka installerats.

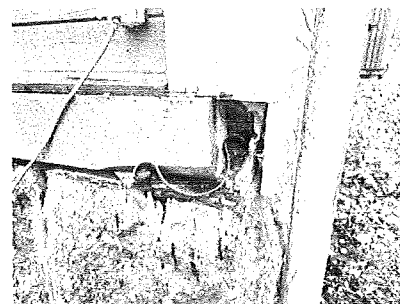
Fasadpanelen är i behov av målning/underhåll. Marken går emot fasaden på tillbyggnad. Äldre fukt- och rötskador noterades på knutar/offerbräda på baksidan. En skiva är satt på fasaden på baksidan.

Fasadbeklädnad och träkonstruktioner där målning- och underhållsbehov finns samt när marken går emot fasaden riskerar den att få ytterligare fukt- och rötskador på grund av sämre vattenavvisande förmåga. För att öka livslängden på fasadbeklädnaden rekommenderas målning, underhåll samt att marken grävs bort från fasaden.

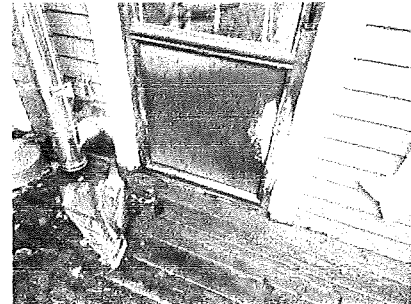
Dörrar är i behov av målning/underhåll.
Tröskelbleck saknas under altandörr.

Dörrar där målningsbehov finns riskerar att få fukt- och rötskador på grund av sämre vattenavvisande förmåga.
Avsaknad av tröskelbleck medför att det finns risk för att vatten kan rinna in och orsaka fuktskador på tröskel och/eller i kringliggande vägg och bjälklag.

För att öka livslängden på dörr rekommenderas målning, underhåll och att tröskelbleck installeras.

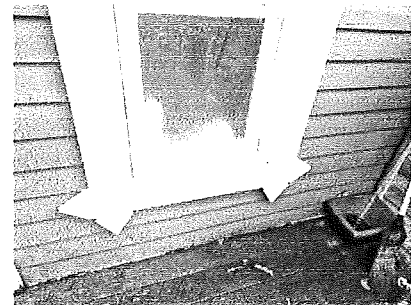
Fönster är i behov av målning/underhåll.
Enstaka fönster saknar fönsterbleck.
Mindre otät anslutning mellan fönsterkarm och foder på framsidan.

Fönsterbågar och fönsterkarmar där målningsbehov finns riskerar att få fukt- och rötskador på grund av sämre vattenavvisande förmåga.
Avsaknad av fönsterbleck medför en ökad risk för att vatten kan rinna in och orsaka fuktrelaterade skador i omkringliggande konstruktioner.

För att öka livslängden på fönster rekommenderas målning, underhåll och att fönsterbleck installeras.

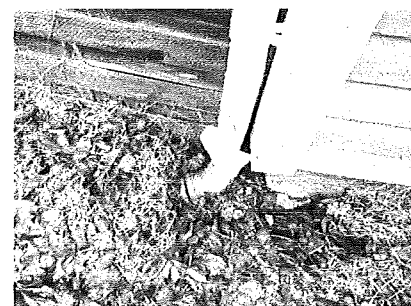
Stuprör är bristfälligt anslutet till markledning.

Stuprör som avslutas intill huset (ovan mark) kan medföra en ökad fuktbelastning på grundmur/sockel som i sin tur kan leda till fuktrelaterade skador.

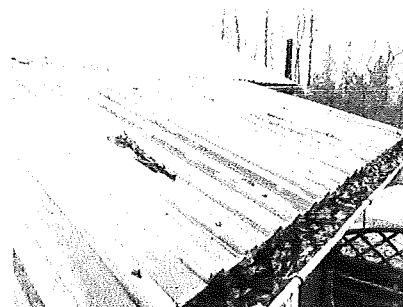
Ena plåttaket är äldre.

Plåttaket har otätheter, rostangrepp och är bucklor finns.

Rötskador har noterats på en vindskiva och i takutsprånget på baksidan.

Vindskivor är i behov av målning och underhåll.

Brister i taktäckningen kan leda till att regn- eller smältvatten tränger ner i underliggande takkonstruktion och orsakar fuktskador.

Det rekommenderas att kontakta en byggtreprenör/takläggare för att byta ut det äldre plåttaket, vid renovation är det även viktigt att kontrollera bakomliggande konstruktioner efter eventuella följdskador.

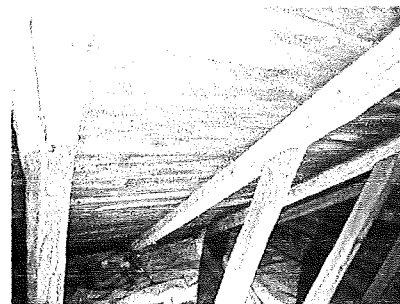
Vid kontroll av vinden har fuktvärden under kritisk fuktnivå för mikrobiell tillväxt uppmätts, dock finns mikrobiell påväxt på underlagstak.

Fuktkvoten i underlagstak/takbjälkar uppmättes till 12 %.

Den upptäckta mikrobiella påväxten på underlagstaket är ett tecken på att vinden har tillförts eller tillförs fukt inifrån bostaden. Observera att besiktning av bostadens ventilationssystem inte har ingått i uppdraget.

För att komma tillrätta med detta kan fukttillförseln inifrån bostaden behöva minskas. Det kan göras genom att ventilationen i bostaden förbättras (ex installera frånluftsfläkt i duschrum och friskluftsventiler, boutrymmen) samt att eventuella otätheter i vindsbjälklaget (tak-/väggvinklar, taklucka med mera) tätas. Läs Anticimex faktablad om oppvärmda vindsutrymmen för tips och råd.

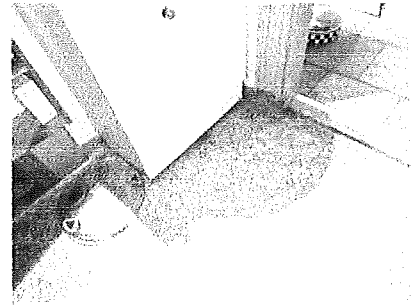
Våtutrymmet har äldre yt-/tätskikt.
Skada på ytskiktet vid tröskel.
Låg uppvikning av golvmatta mot vägg vid dörr till sovrum.
Otät rör genomföringar i vägg över duschzon.

Eftersom funktionen, som innebär att ytskiktet/tätskiktet ska vara vattentätt, är nedsatt finns en ökad risk att vatten tränger igenom ytskiktet/tätskiktet med vattensador i omkringliggande konstruktioner som följd.
