**Fastighetsuppgifter**

Fastighetsbeteckning  
Osby Blackatorp 1:17  
Adress  
Blackatorp 2261  
293 96 Killeberg

Uppdragsnummer G30046  
Besiktningdatum 2024-09-02  
Besiktningföretag OBM Kronoberg AB  
Besiktningförrättare Christian Parbäck  
Närvarande Uppdragsgivaren  
Giltig till och med 2025-09-02

Byggnadsbeskrivning	Byggnadsår
Friliggande 1 1/2 plans bostadsbyggnad med mindre källare .	1790
Till eller ombyggnad	Övrigt
Tillbyggnad från 1890 enligt ägaren.	Altaner/uterum och garage/uthusbyggnader ingår ej i besiktningen.

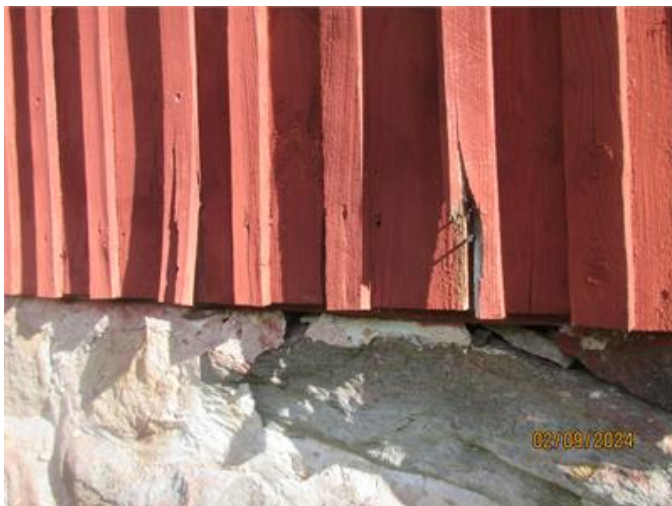
Skador förekommer på fasad.

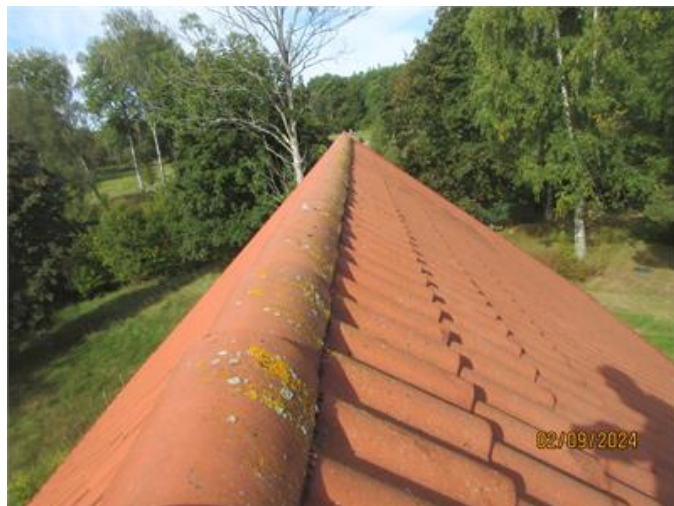
Taket besiktigt från stege och mark.

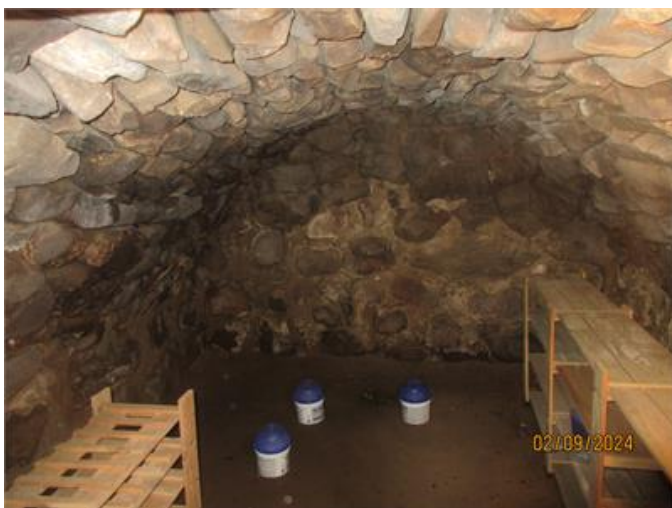
Äldre källare av detta slag utsätts i regel mer eller mindre för permanent fuktpåverkan från angränsande mark. Det kan därför inte uteslutas att fuktrelaterade skador förekommer i träbjälklag över denna typ av källare. Detta anses dock vara normalt med tanke på husets ålder. Organiska material bör undvikas mot golv- och väggytor i källaren, då mikrobiell tillväxt och skador kan uppstå i sådana. Se även info på konstruktions och detaljbedömning punkt 6.

Mindre förråds/matkällare med betonggolv, se kommentarer och riskanalys.
