LJUNGBY ÅBY 5:23

Åby Norregård 4

| Besiktningsdatum | 2025-05-12 |
| Besiktningsföretag | OBM Kronoberg AB |

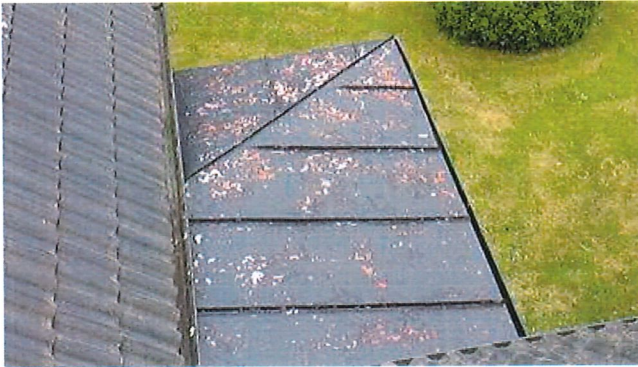
Tak: Falsat plåttak över entré är i behov  
målningsunderhåll.
