LJUNGBY ÅBY 5:23

Åby Norregård 4

| Uppdragsnummer | G33278 |
| Besiktningsdatum | 2025-05-12 |

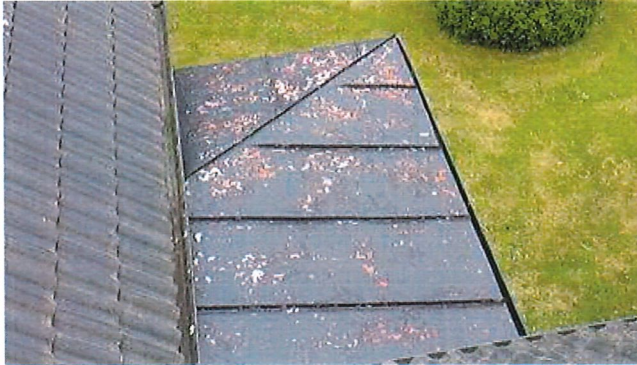
| Besiktningsresultat | | | | | |
|---|---|---|---|---|---|
| Tak | | X | | | Byt ut skadad betongpanna invid skorsten. Falsat plåttak över entré är i behov målningsunderhåll. |

Tak: Falsat plåttak över entré är i behov  
målningsunderhåll.
