**Fastighetsuppgifter**

Fastighetsbeteckning  
Markaryd Harven 6  
Adress  
Klintavägen 4  
287 34 Strömsnäsbruk

Uppdragsnummer G36171  
Besiktningdatum 2025-12-03  
Besiktningföretag OBM Kronoberg AB  
Besiktningförrättare Christian Parbäck  
Närvarande Uppdragsgivarna  
Giltig till och med 2026-12-03

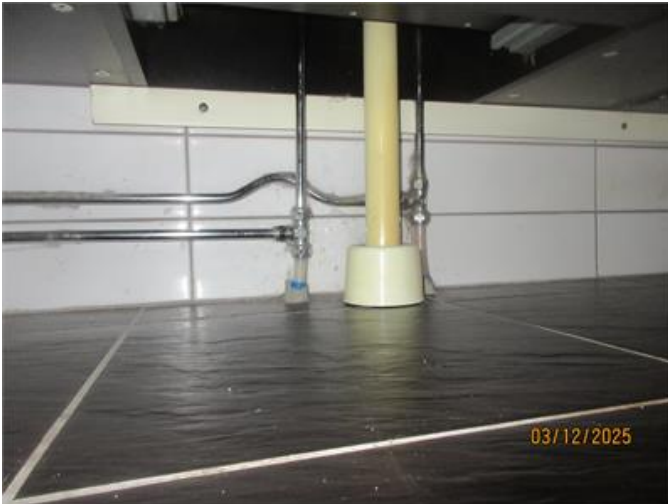
X			Hela golvet lutar ej mot golvbrunn.
		X			Rör genomföringar i golv, vilket ökar risken för fuktskador.
Sovrum 1	X				
Sovrum 2	X				
Sovrum 3					
Vind		X			Mikrobiell påväxt förekommer i begränsad omfattning, vilket bör kontrolleras regelbundet så att skadorna inte förvärras.
				X	Mycket lösöre förekommer i utrymmet, delar av utrymmet är därför ej besiktningbart.

Rör genomföringar i golv, vilket ökar risken för fuktskador. Mikrobiell påväxt förekommer i begränsad omfattning, vilket bör kontrolleras regelbundet så att skadorna inte förvärras.
