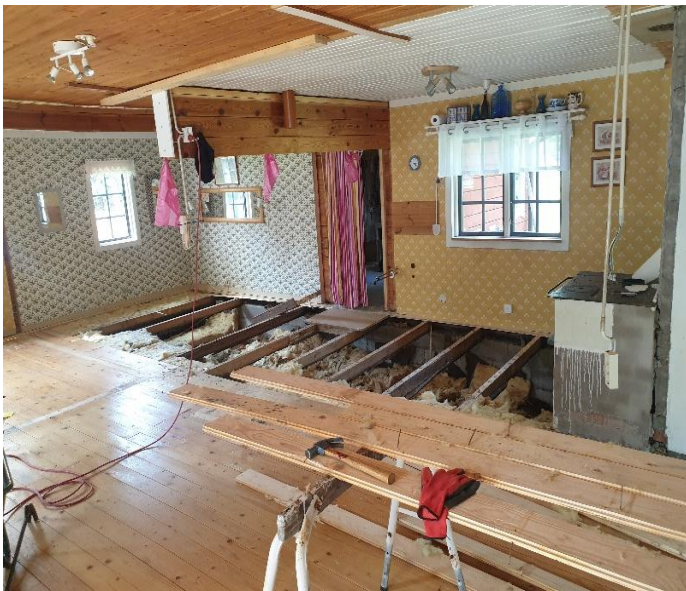
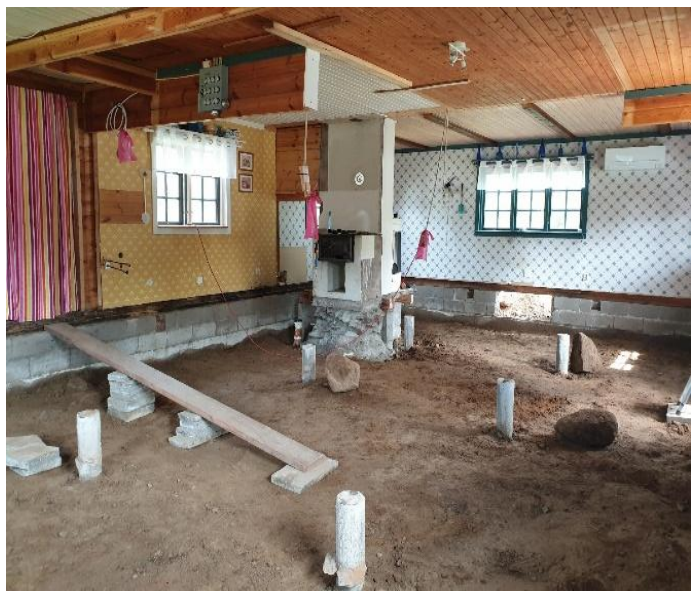
- Allt rivs invändigt, endast tak och ytterväggar kvar. (Badrummet rörs inte).

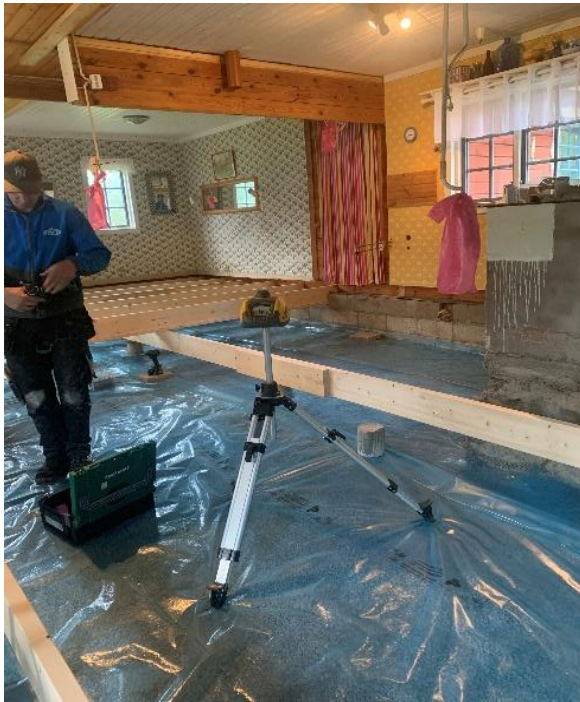
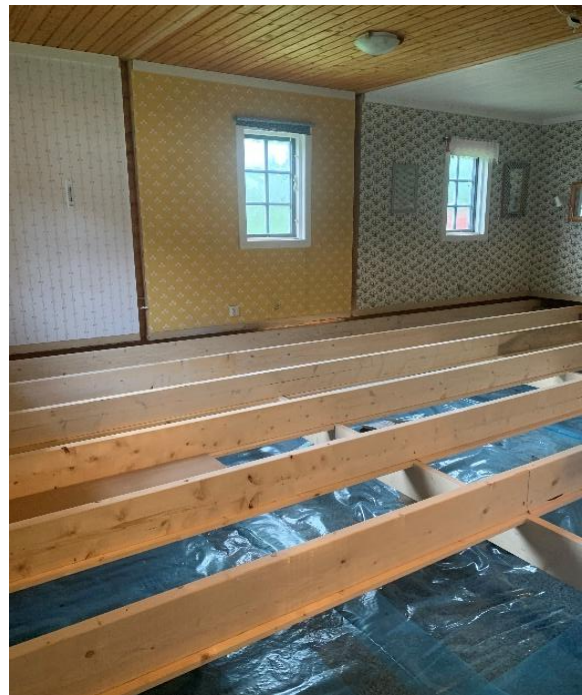
- Några meter syll längs väggen mot badrummet byts ut. Gjort av byggfirma.

Den skadade syllen var orsakad av fukt som trängt ned i syllen från en dusch som inte hade fuktspärr. Duschen rivs och ersätts med duschkabin.

- Nytt golvbjälklag med ny tjockare isolering. Gjort av byggfirma.

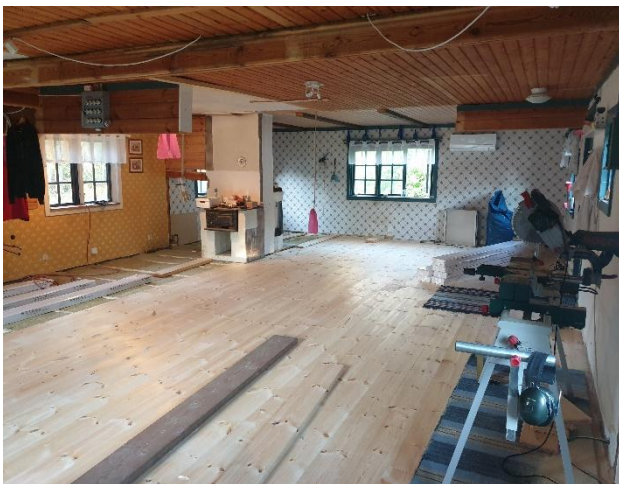
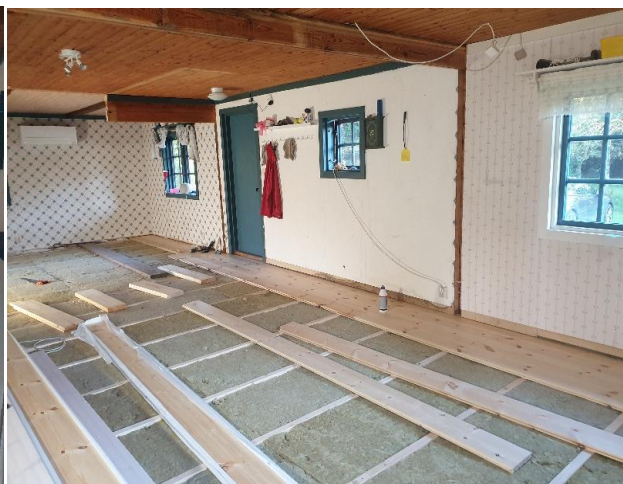
- Nytt trägolv monteras. Innerväggar monteras. Nytt (begagnat) kök monteras.
